# Bombas Techniflo SC evitan problemas de corrosión interna en el trasvase de ácido clorhídrico

# SOLUCIÓN PROVISTA

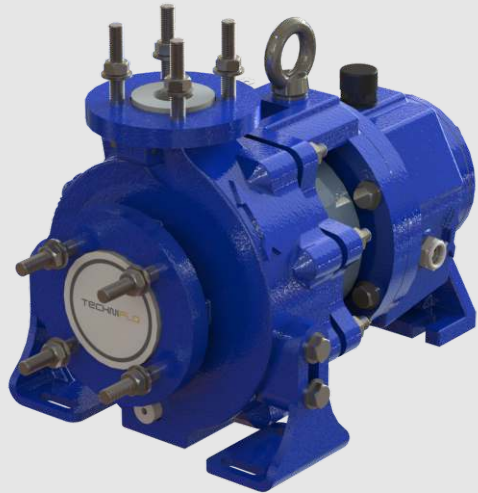
**2 bombas Techniflo  
SCKK 65x50x160**

**2 bombas Techniflo  
SCKK 65x40x200**

**1 bomba Techniflo  
SCKK 125x100x315**

**1 bomba Techniflo  
SCKK 65x40x200**

Bombas centrífugas diseñadas para **fluidos altamente corrosivos**.

Construidas con **carcasa interior de PVDF** (con opciones en polipropileno, teflón-PFA o teflón -FEP) y **carcasa exterior de fundición de hierro** recubierto en epoxi.

**Sello mecánico simple con resorte seco** (opcional conexiones de quench o lavado externo, sello mecánico doble con tanque termosifón). **Impulsor semiabierto** y eje de acero inoxidable con camisa no metálica.

Las bombas cuentan con carcasas internas de PVDF **altamente resistentes a la corrosión.**

Sus sellos mecánicos no tiene partes metálicas en contacto con el fluido, **evitando el desgaste prematuro del mismo.**
